# Works of Alexandre Javakhishvili Geographical Society of Georgia

## ნაზღვლევი წყალმოვარდნების გეოგრაფია და მათი თავიდან აცილების გზები

### Geography of flash floods and ways to avoid them

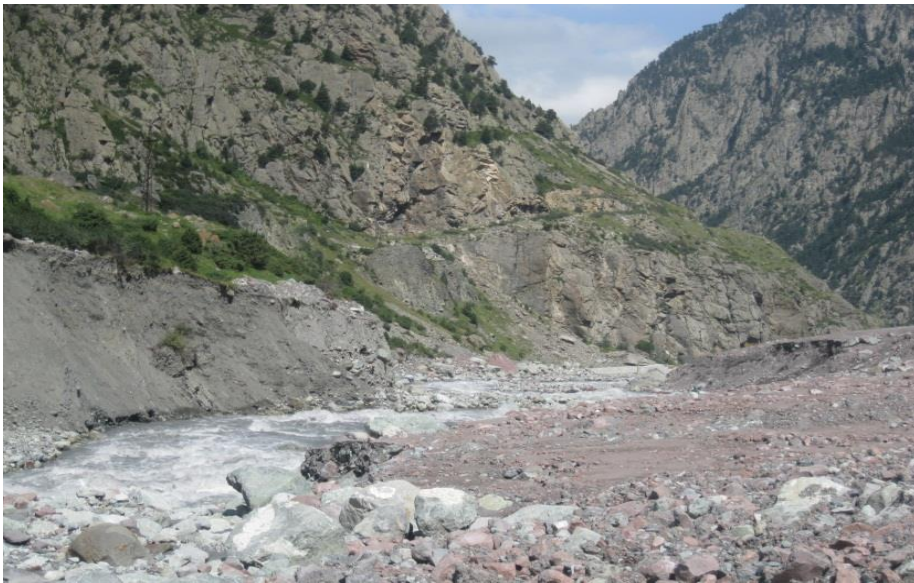
*სურ. 1. მდ. თერგისა და მდ. დევდარაკის შესართავი მყინვარ დევდარაკის მოქმედების შემდეგ. 2016 წელი*

სი მდგომარეობა. ასეთ წყალმოვარდნებს ადგილი ჰქონდა: 1776, 1778, 1785, 1808, 1817, 1832 წლებში. ბოლო პერიოდში კი – 2007, 2014 და 2016 წლებში რთული სიტუაცია შეიქმნა. დევდარაკმა მორიგი პულსირება განახორციელა, შეიწირა 8 ადამიანის სიცოცხლე და დიდი ზარალი მიაყენა დარიალის ხეობაში არსებულ ინფრასტრუქტურას, სამშენებლო ობიექტებსა და ლარსის საბაჟო პუნქტს სასაზღვრო ზოლში (სურ. 1). ამჟამად ობიექტზე დაყენებულია შეტყობინების სისტემა, რომელიც საშუალებას იძლევა წინასწარი შეტყობინების საფუძველზე ჩატარდეს კატასტროფის აღმოსაფხვრელი ღონისძიებანი [ცომაია, ცინცაძე, გორგიჯანიძე, 2003; Цома, 1964; Цома, 1968].

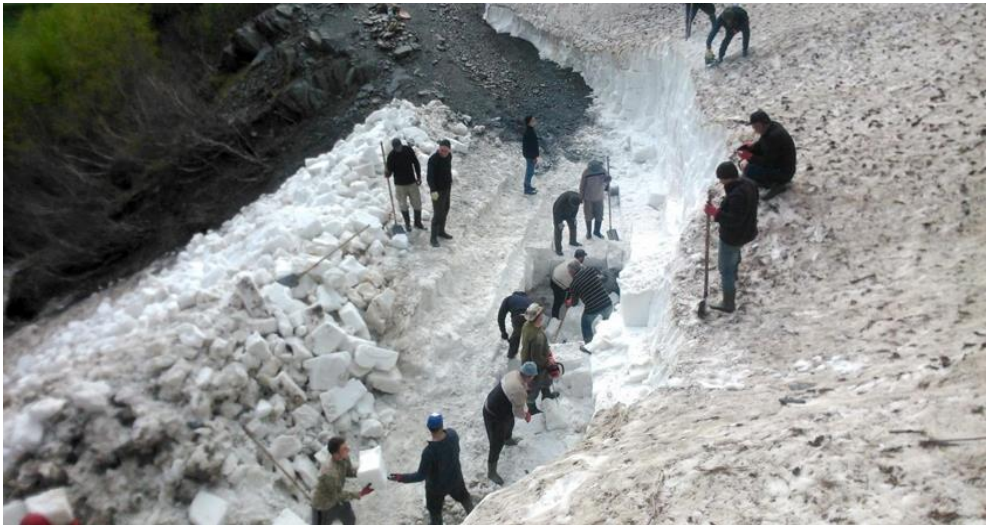
*სურ. 2. თუშეთი. ზეგვს ადგილობრივები თავისი ძალებით წმენდენ. 2017 წ.*

ვი ყინულების შემოსვლამ უფრო გააძლიერა თოვლის ზეგვის კაშხალი. წყალმა გაარღვია ჩახერგილი მასა და გამოიწვია წყალმოვარდნა, რომლის დროსაც კალაპოტში წყლის დონემ 1,5-2,5 მ-ს მიაღწია. ამ დროს მდინარეს 0,5-1,0 მეტრი სიგანისა და 1,5-2,0 მეტრი სიგრძის ნამსხვრევი ყინულების ლოდები მოჰქონდა. 1989 წელს პირიქეთა ხევსურეთში, ისევ დიდთოვლობის პერიოდში, მდ. ასას ხეობის ფერდობიდან მოწყვეტილმა უზარმაზარმა თოვლის ზეგვებმა ჩახერგა მდინარე სოფ. ამაღას მონაკვეთში. შედეგად 3 კმ-ის მანძილზე ხეობა გაუვალი გახდა. ხეობაში მოძრაობა აღდგა ივლისის ბოლოს, სანამ სრულიად არ გაიწმინდა იგი [ცომაია, 1995; ცომაია, ცინცაძე, გორგიჯანიძე, 2003; ცომაია, გორგიჯანიძე, 1996; Цома, 1983]. ზეგვის ჩამოსვლა თუშეთში ამჟამად აქტუალურია – 2014, 2016 და 2017 წლებში ინტენსიურად ხდებოდა და ხელს უშლიდა ტურისტულ სეზონს. ადგილობრივები მუდამ საფრთხის ქვეშ არიან. 2017 წლის ივლისში ზეგვმა გადაკეტა მდინარე ალაზნის ზემო წელი და დააგუბა მდინარე. წყალმოვარდნამ ნგრევა არ გამოიწვია, რადგან დასახლებული ადგილები იმ მონაკვეთში არაა, თუმცა გზის სავალი ნაწილი დააზიანა და რამდენიმე დღე გაუვალი გახდა (სურ. 2).

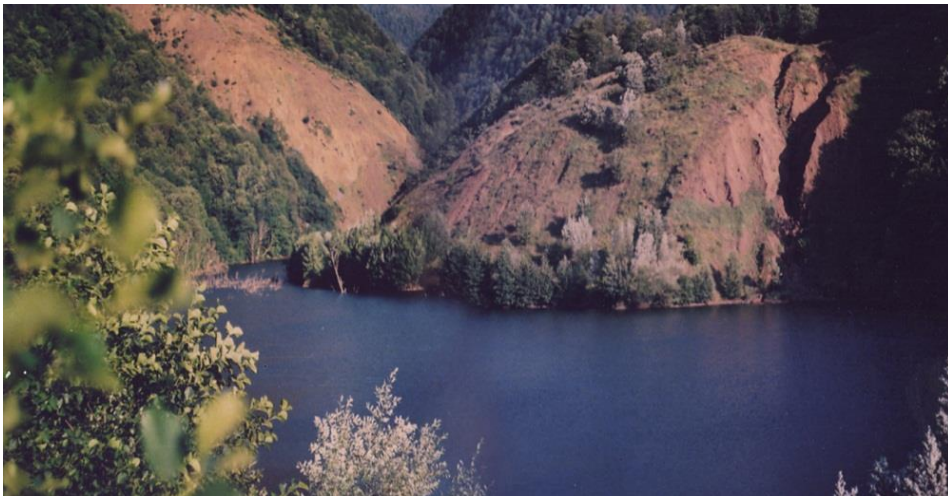
სურ. 3. ხახიეთის ტბა გარღვევის შემდეგ [გორგიჯანიძე, 1998]

გამორჩევა მიწისძვრების შედეგად წარმოშობილი კლდეზეგვებისა და მეწყერების ჩამოსვლით გამოწვეული ჩახერგვები. ამ გზით წარმოშობილი დაგუბებული არეალები დღესაც არსებობს. მაგალითად ქვედის, დიდი და პატარა რიწის, წონის და სხვა დაგუბებული ტბები. განსაკუთრებული იყო 1991 წელი, როდესაც მიწისძვრის შედეგად რაჭა-ლეჩხუმსა და ზემო იმერეთში, მდინარეთა ხეობებში იმ პერიოდში 35 დაგუბებული ტბა გაჩნდა. აქედან გამოირჩევა ხახიეთის ტბა, რომელიც სოფ. ხახიეთის ადგილას კლდეზეგვის ჩამოშლის შედეგად წარმოიშვა. სოფელი მიწისძვრის შედეგად მთლიანად განადგურდა – 21 კომლი კლდეზეგვის ქვეშ დაიმარხა. ხახიეთის ტბის გარღვევას ადგილი ჰქონდა წარმოშობიდან დაახლოებით ერთ თვეში (1991 წლის 16 მაისი). ნაზღვლევა წყალმოვარდნამ წაღეკა სამი სოფელი, ამ დროს დაიღუპა 1 ადამიანი, რომელმაც ფაქტობრივად წყალმოვარდნის შესახებ ქვედა სოფლების მოსახლეობა გააფრთხილა, თავად კი სოფელ პერევის ხიდზე მოუსწრო წყალმოვარდნამ. ამჟამად ტბაზე არ არის გარღვევის სამიშროება (ნახ. 2, სურ. 3) [ცომაია,
