*ნინო სილაგაძე*

## **სოფელ დმანისის დარბაზული ეკლესიები**

## THE ONE-NAVE CHURCHES OF VILLAGE DMANISI

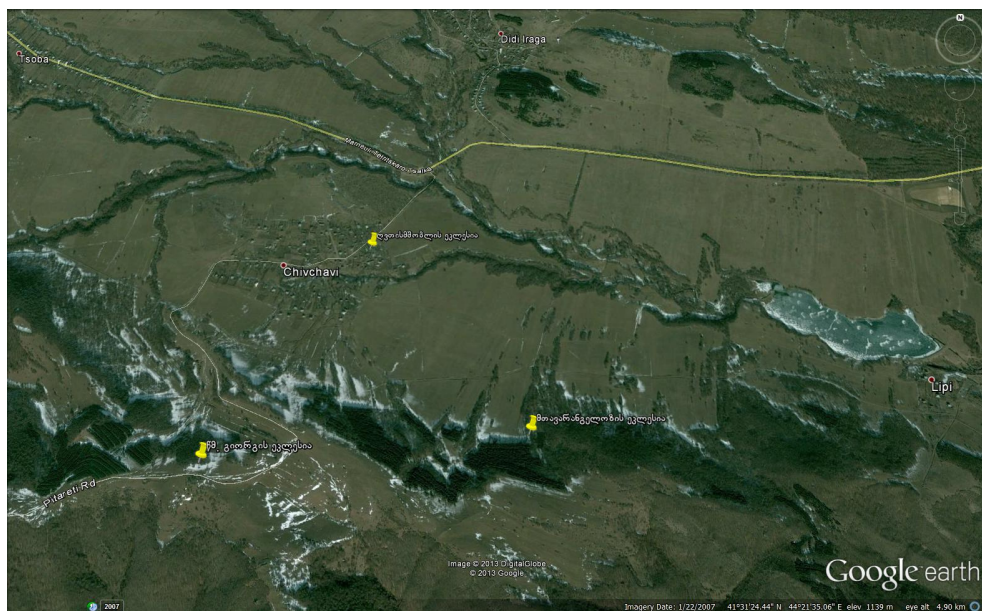
სურ. 1

თეორიწყაროს მუნიციპალიტეტის სოფ. დმანისში (ან ღუმანისში) და მის შემოგარენში დარბაზული ტიპის სამი ეკლესია მდებარეობს (სურ. 1), რომელთა შესახებაც სამეცნიერო ლიტერატურაში ცნობები საკმაოდ მწირია.<sup>1</sup> ამავე დროს ხსენებულ ტერიტორიაზე ჩვენ მიერ დაფიქსირებულია აგრეთვე ნაკლებად შესწავლილი რამდენიმე რელიეფური სტელა. წინამდებარე ნაშრომში შევეცდებით, უფრო დეტალური ინფორმაცია წარმოვადგინოთ ამ არქიტექტურული და რელიეფური ძეგლების შესახებ.

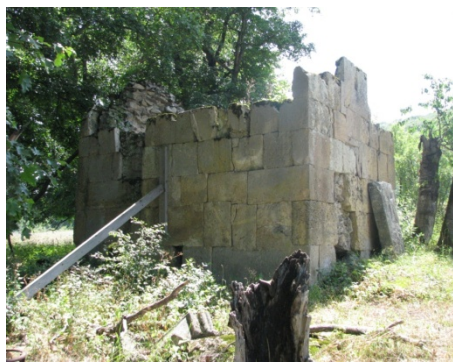
სურ. 2

შორის მდებარე ე. წ. მთავარანგელოზის ეკლესია მცირე ზომის დარბაზულ ეკლესიას წარმოადგენს მინაშენით სამხრეთიდან (სურ. 2, 3). დარბაზის ზომებია 4,50X2,80 მ. აღმოსავლეთის კედლის მაქსიმალური სიმაღლე 6 მ-ია, ჩრდილოეთისა – 3. კედლების სისქე 90 სმ-ს აღწევს. ეკლესიის ფასადები აგებულია მსხვილი, კარგად დამუშავებული, თბილი ტონის მოყვითალო ქვიშისფერი კვადრებით – ალგეთის ტუფით. ქვები ყველა ერთი ზომის არაა, თუმცა თითქმის ყველგან დაცულია წყობის ჰორიზონტალური რიგები (სურ. 4). ქვის დამუშავების ტექნიკა ძალზე მაღალი ხარისხისაა. ინტერიერში გამოყენებულია იგივე, ოდნავ უფრო წვრილი ქვიშისფერი კვადრები, თუმცა ალაგ-ალაგ ჩართულია მუქი რუხი ბაზალტი. კამარა ჩამოქცეულია, მინაშენი და დარბაზის სამხრეთი კედელი დანგრეულია, თუმცა ჩანს, რომ ერთადერთი კარი დარბაზს მინაშენიდან ჰქონდა, რომელიც, სავარაუდოდ, მინაშენის შესასვლელის ღერძზე იყო განლაგებული. საკუთხეველის ნაწილში სარკმლის თაღი და კონქი აშკარად მოგვიანო შეკეთების დროინდელია (სურ. 5). სამხრეთ კედელში ამოსულია დიდი ხე, რაც ძალზე ამძიმებს ძეგლის მდგომარეობას.

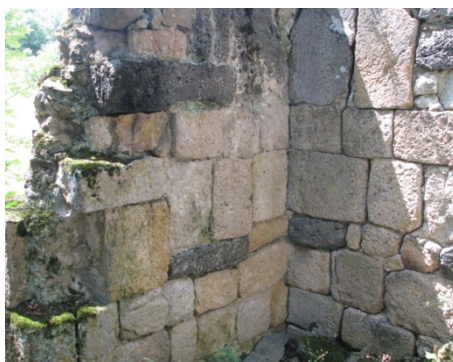
სურ. 6

დასავლეთის კედელი შედარებით უკეთაა შემონახული, შემორჩენილია აგრეთვე სარკმლის ქვედა ნაწილი (სურ. 6). ჩრდილოეთის მხარეს კედელი ნაწილობრივ დანგრეულია, მაგრამ იქვე დაგდებული სწორკუთხად ამოჭრილი ქვის ბლოკი საფუძველს გვაძლევს ვივარაუდოთ, რომ აქაც ერთი სარკმელი არსებობდა. იქვე, ჩრდილოეთის კედელთან, ეკლესიის გარეთ დავაფიქსირეთ მიწაში ჩასული მასიური ბლოკი ხერხულა ფორმით და კუთხის პროფილირებული ქვა (სავარაუდოდ, კარნიზის ელემენტები?).

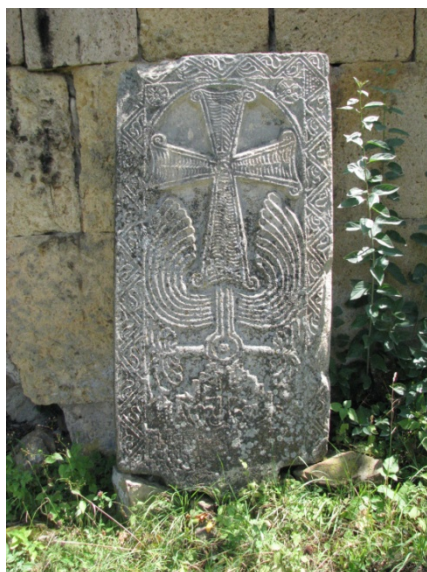
სურ. 10

მეორე სტელა, რომელმაც განსაკუთრებული ყურადღება მიიპყრო, მიყუდებულია ტაძრის დასავლეთის კედელზე. საკმაოდ დიდი ზომის ფილაზე ცენტრში გამოსახულია ბოლოებში გაგანიერებული მკლავების მქონე ჯვარი. მკლავები დამუშავებული შტრიხებით და ბოლოებში – დეკორატიული ხვეულებით. ჯვარი აღმართულია ბუნზე, რომელიც, თავის მხრივ, საფეხურებიან კვარცხლბეკს ეყრდნობა. ბუნიდან ხაზებით დამუშავებული „ფრთები“ (აყვავებული ჯვარი) და ჰორიზონტალურად მიმართული ღეროებია ამოზრდილი. ეს უკანასკნელები ფოთლოვანი ორნამენტით სრულდება. მარცხენა ღეროდან გადმოკიდებულია ყურძნის მტევანი (როგორც ჩანს, ანალოგიური ელემენტი მარჯვენა მხარეს წაშლილია). საფეხურებიან კვარცხლბეკზე ამოკვეთილია ასევე აყვავებული მომცრო ჯვარი. კომპოზიცია მოქცეულია მარტივად პროფილირებულ ოვალურ ჩარჩოში და კიდევ ერთ, სწორკუთხა, განიერ ორნამენტულ ჩარჩოში. ოვალური ჩარჩოს გარეთ, სტელის ზედა ნაწილში, ჯვრის აქეთ-იქით ორი დეკორატიული მედალიონია (ასტრალური სიმბოლოები). გარე დეკორატიული არშია შედგება ტეხილი ხაზისა და პალმეტებისაგან. სტელის ქვედა მარცხენა კუთხეში მოცემულია ნახევრად წაშლილი წარწერა (სურ. 10).

ფილის დანარჩენი წახნაგები სადაა. ბაზისი დაკარგულია. რაც შეეხება წარწერას, იგი, სავარაუდოდ, სომხურია.<sup>17</sup> და საერთოდ, სტელა უფრო სომხურ ხაჩკარს მოგვაგონებს. ამის სასარგებლოდ მრავალი დეტალი მეტყველებს:

ამრიგად, ჩვენი აზრით, ღმანისის ეკლესიასთან არსებული ორნამენტირებული ფილა-სტელა XI-XIII სს-ის სომხურ ხაჩკარს წარმოადგენს და არაფერი აქვს საერთო თავად ეკლესიის ნაგებობასთან, რომელიც დაახლოებით X ს-ის მიწურულს უნდა იყოს აგებული. შეიძლება მხოლოდ ვივარაუდოთ, როგორ ან როდის აღმოჩნდა ფილა ტაძრის მიმდებარე ტერიტორიაზე. როგორც ვიცით, ზოგადად ქვემო ქართლში და საკუთრივ სამშვილდის „ქვეყანაში“, სადაც განლაგებულია სოფელი ღმანისი, ყოველთვის არსებობდა ბილინგვიზირებული სომხური მოსახლეობა, ხოლო გარკვეულ ეპოქებში ეს ტერიტორია ტაშირ-ძორაგეტის, ანუ კვირიკიანთა სამეფოს შემადგენლობაში შედიოდა<sup>21</sup>

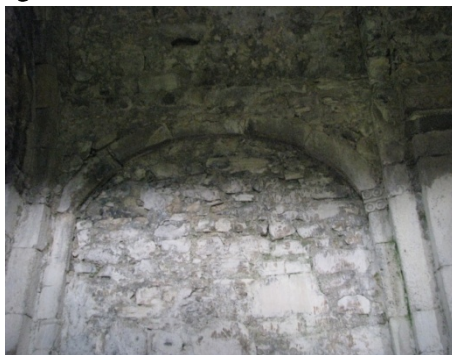
სურ. 12

ალექსეევკა-დრანეთის ეკლესიის შიდა სივრცე, დმანისის ეკლესიისაგან განსხვავებით, დანაწევრებულია ერთი წყვილი საკმაოდ შევრილი სამსაფეხურიანი პილასტრით, საიდანაც გადაღის კამარის ორსაფეხურიანი საბჯენი თაღი და თითო, გრძივი კედლების დამანაწევრებელი, თაღი (სურ. 12). დასავლეთის კედლის კუთხეებს ასევე აუყვება თითო სამსაფეხურიანი პილასტრი, მაშინ როდესაც დმანისის ეკლესიის დასავლეთი კედელი სადადაა გადაწყვეტილი. დმანისის ეკლესიის აფსიდში გაჭრილი მცირე კვადრატული ნიშების მაგიერ აქ უფრო მოზრდილი, მაღალი და ღრმა სწორკუთხა ნიშებია მოცემული (მათგან ერთი ამჟამად ამოქოლილია) (სურ. 13). ყველა ეს განსხვავება ალექსეევკა-დრანეთის ეკლესიის მოზრდილი ზომებითაა განპირობებული. ასევე, უფრო დიდი ზომით და რთული სტრუქტურითაა გამორჩეული ამ უკანასკნელის მინაშენი-სტოა, რომელიც შვიდი ბურჯითაა დანაწევრებული (სურ. 14). სწორედ მის ტერიტორიაზე ჩატარდა ძირითადი არქეოლოგიური სამუშაოები. სტოა უდავოდ ეკლესიის უძველეს ფენას განეკუთვნება და ძალზე საინტერესო ფორმა აქვს. ხსენებული ეპოქის შედარებით მოკრძალებული ზომის დარბაზულ ეკლესიებში იშვიათად გვხვდება ასეთი საზეიმო, რთული არქიტექტურული ფორმის მქონე სტოები. მის სტრუქტურაში ჩართულია, აგ-

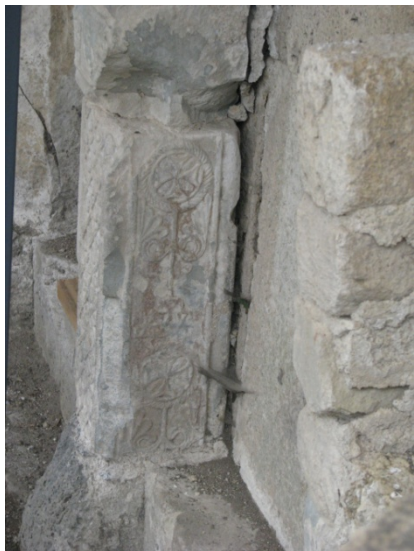
სურ. 15

რეთვე, ადრეული პერიოდის რელიეფური სტელების ფრაგმენტები. ერთ-ერთი სტელა ოთხწახნაგა სვეტს წარმოადგენს, რომლის ერთი წახნაგი შემკულია ურთიერთგადამკვეთი რომბების ორნამენტით, მეორე – ფოთლოვანი მოტივით. მესამე წახნაგზე (ეს უკანასკნელი სვეტის წინა ფასადს წარმოადგენს) გამო-სახულია საფეხურებიან კვარცხლბეკზე აღმართული გაფოთილი ღერო. ღე-როზე ასხმულია მედალიონი, რომელშიც ბოლნური ჯვარია ჩასმული. ხსენე-ბული ღერძული კომპოზიცია, როგორც ჩანს, მთელი ქვასვეტის სიგრძეზე მეორდებოდა, თუმცა სტელა გადატეხილია და მისი ერთი ფრაგმენტი გამო-ყენებულია სტოას დამანაწევრებელი თაღედის სვეტად, მეორე, უფრო მცირე ნატეხი კი – მის სვეტისთავად (ის პერპენდიკულარულად ადევს სვეტს ზე-ვიდან) (სურ. 15).

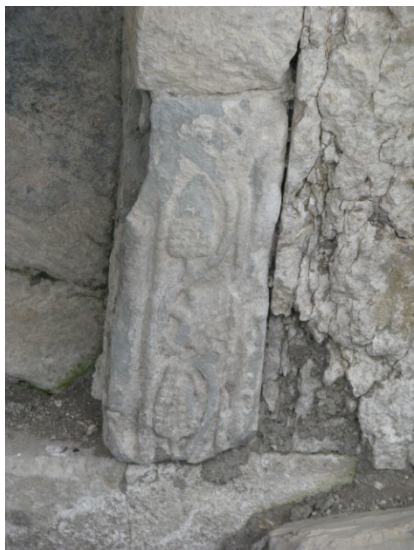
სურ. 16

თაღედში კიდევ ერთი ძველი სტელაა გამოყენებული: მინაშენის აფსი-დის ჩრდილოეთ კუთხესთან ჩასმულია ქვაჯვარი, რომლის წინა პირზე გა-ნირჩევა მაღალმხატვრულ დონეზე შესრულებული ვაზის გამოსახულება (სურ. 16). ორივე სტელის ორნამენტიკა დიდ მსგავსებას პოულობს ქვეშის ეკლესიის კედელში ჩატანებულ სტელასთან (V-VI სს.) (სურ. 17), ბაღიჭის (VI-VII სს.)<sup>7</sup> და დემირბულადის (VI-VII სს.)<sup>8</sup> სტელებთან, სათხის ეკლე-სიის ინტერიერში, ჩრდილოეთ კედელში ჩაშენებულ სტელასთან (VI ს.)<sup>9</sup> დამბლუტის-წყლის მცირე ეკლესიის ქვაჯვარის ფრაგმენტთან (VI ს.)<sup>10</sup> ბოლნისის სიონის დასავლეთ ფასადში ჩაშენებულ ფრაგმენტთან (VI ს.)<sup>11</sup> ბოლნისის მხარეთმცოდნეობით მუზეუმში დაცულ სტელასთან (VI ს.)<sup>12</sup> და სხვ. ამდენად, ალექსეევკის ეკლესიის სტელებიც, სავარაუდოდ, VI-VII სს. განეკუთვნება.<sup>13</sup>

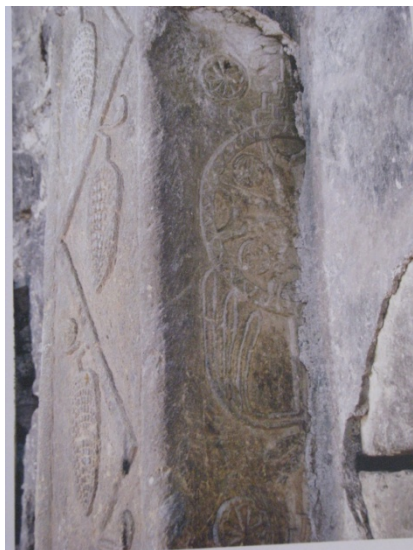
სურ. 17. ქვეშის ეკლესიის სტელა. VI ს.

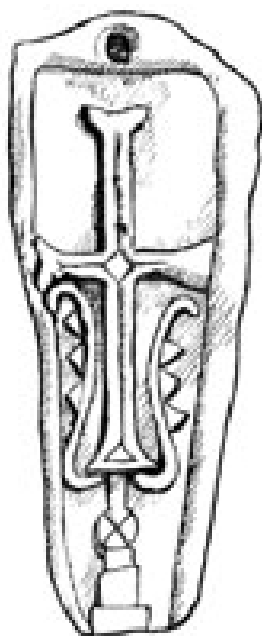
• რაც შეეხება ფილაზე ამოკვეთილ კომპოზიციას, იგი ასევე ტრადიციულია სომხური ხაჩკარებისთვის: ესაა ბოლოებში გაგანიერებული წაგრძელებული ფორმის განედლებული დიდი ჯვარი მკვეთრი სილუეტით. სომხურ ხაჩკარებზე, როგორც წესი, ჯვრის ქვედა ბოლოდან ამოიზრდება გაღუნული ნახევარპალმეტები (მაგ., ტალინის სტელა (IX-X სს.)<sup>18</sup> (სურ. 20) და სხვ.). ჩვენს შემთხვევაში პალმეტებს ოდნავ მოუხეშავი, პარალელური ხაზებით დამუშავებული ფორმა აქვს.

სურ 20. ტალინის  
სტელა. IX-X სს.

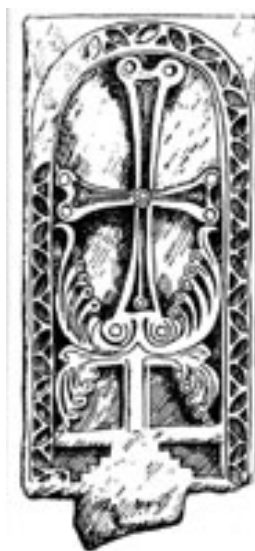
დამუშავებულია კონცენტრული წრეებით. ღმანისის ხაჩკარზე ბუნიდან ჰორი-ზონტალურად გამოიზრდება ორი ღერო ფოთლებით და თითო ჩამოკიდებული მტევნით. ასეთი რამ ასევე ტრადიციულია სომხური ხაჩკარებისთვის – მაგ., ირინდის VII ს-ის სტელაზე მოცემული ანალოგიური განშტოებები გადმოკიდებული მტევნებით.<sup>19</sup> ხაჩკარებზე ტრადიციულად შეიძლება იყოს მოცემული რომელიმე სხვა ნაყოფებით – უფრო ხშირად ესაა ვაშლი ან ბროწეული: მაგ., ანისის და ახპატის გავიტის ხაჩკარები (X-XII სს.) (სურ. 21, 22, 23), ბიურაქანის ხაჩკარი (XI-XII სს.) და სხვ.<sup>20</sup>

სურ. 21 ხაჩკარი  
ანიშიდან. 952

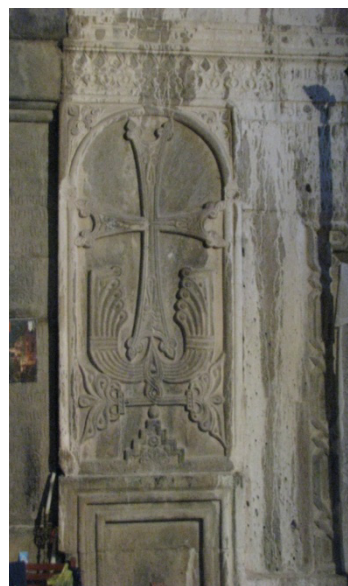
სურ. 22. ხაჩკარი  
აბჰატის გავიტიდან.  
XII ს.

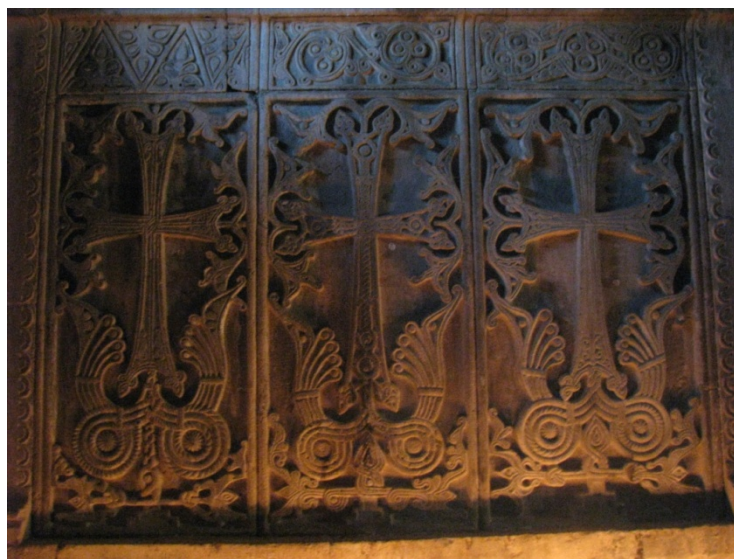
სურ. 23. ზაჩქარები ახპატის გავიტიდან

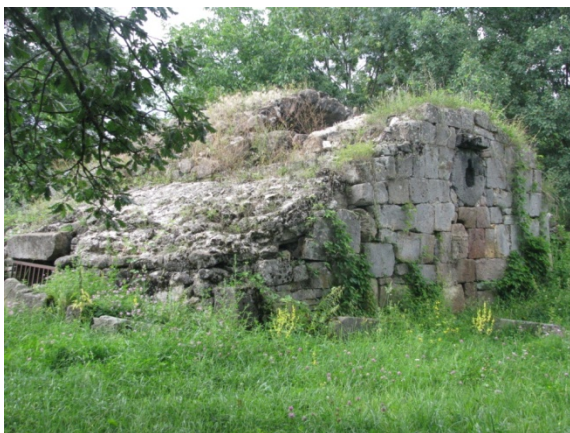
სურ. 24

სოფ. ღმანისის ტერიტორიაზე მდებარეობს კიდევ ერთი დარბაზული ეკლესია, რომელსაც ადგილობრივი მოსახლეობა ღვთისმშობლისას უწოდებს. შენობა ნაწილობრივ მიწაშია ჩასული, კედლები და მიმდებარე ტერიტორია მცენარეებითაა დაფარული. ნაგებობის გარე ზომები მინაშენებითურთ 7,5X 6,5 მ-ია. აღმოსავლეთ ნაწილში კედლის სიმაღლე მიწის დონიდან დაახლოებით 2,9 მ-ია (სურ. 24, 25).

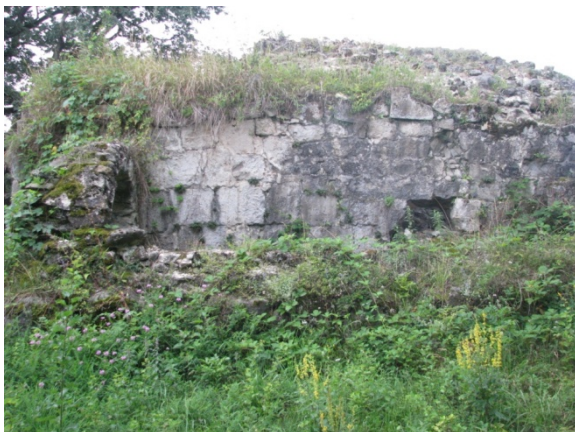
სურ. 26

ჩრდილოეთის მინაშენი აღმოსავლეთის მხრიდან აფსიდითაა დაბოლოებული. მისი გარე კედელი, კონქი და კამარა მთლიანად დაშლილია. მინაშენის სიგანე დაახლოებით 1,6 მ-ია. შემორჩენილია მხოლოდ კამარის მცირე მონაკვეთი აფსიდის წინ (სურ. 26). შესასვლელი, რომელიც აკავშირებდა ამ მინაშენს მთავარ დარბაზთან, ამჟამად თითქმის ამოვსებულია ფლეთილი ქვით. მთლიან შენობაზე სახურავის საფარი არაა შემორჩენილი.

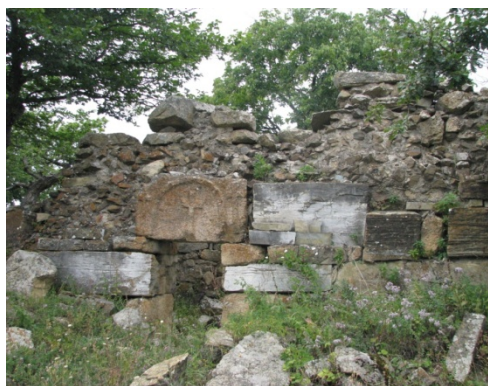
სურ. 28

მესამე ეკლესია სოფლიდან სამხრეთის მიმართულების, ფიტარეთისკენ მიმავალი გზის პირას, მაღალი ბორცვის წვერზე მდებარეობს. გადმოცემით, დმანისის ოსური მოსახლეობა მას „რად ძვარს“ უწოდებდა, დღეს ის წმ. გიორგის ეკლესიის სახელითაა ცნობილი. ესაა ძლიერ დანგრეული მცირე დარბაზული ეკლესია. მთლიანად ჩამოქცეულია კამარა და ნაწილობრივ – კონქი. დარბაზის ზომებია 5,70X3,40 მ (სურ. 27). დასავლეთის და ჩრდილოეთის მხრიდან კედლები ღრმადია ჩასული მიწაში, ხოლო დარბაზის იატაკი დაფარული ჩამონაშალი ქვით. როგორც ჩანს, ეკლესიას მნიშვნელოვანი გადაკეთება განუცდია – კედლები თითქმის მთლიანად თავიდან ამოუყვანიათ. სამშენებლო მასალად გამოყენებულია სხვადასხვა ზომის და ფორმის ქვა (მათ შორის – ფლეთილიც). თუმცა ალაგ-ალაგ შემორჩენილი თლილი, მოყვითალო ტონის დიდი კვადრები იმის ვარაუდის საფუძველს იძლევა, რომ სწორედ ესაა ნაგებობის თავდაპირველი საშენი მასალა (სურ. 28).

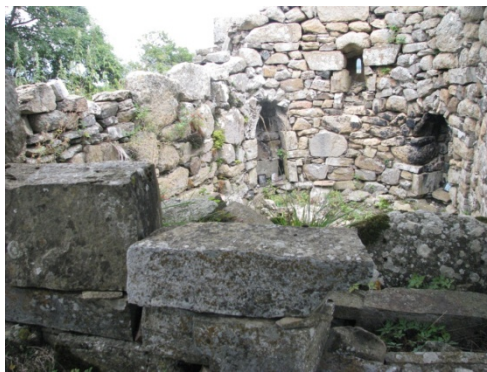
სურ. 29

ეკლესიას ერთი შესასვლელი აქვს სამხრეთიდან. საკურთხეველის აფსიდი ნახევარწრიულია და მცირე შვერილებით გამოიყოფა. მასში ერთი ვიწრო სარკმელი და ორი ღრმა თაღოვანი, ოდნავ ასიმეტრიული ფორმის ნიშია (სურ. 29). შესასვლელი ინტერიერში ტიმპანიტაა დაგვირგვინებული, რომელსაც ასევე არარეგულარული მოხაზულობა აქვს. დასავლეთის და ჩრდილოეთის კედლების ზედა ნაწილები დანგრეულია, ამიტომ შეუძლებელია ითქვას, ჰქონდა თუ არა ეკლესიას კიდეც სარკმლები.

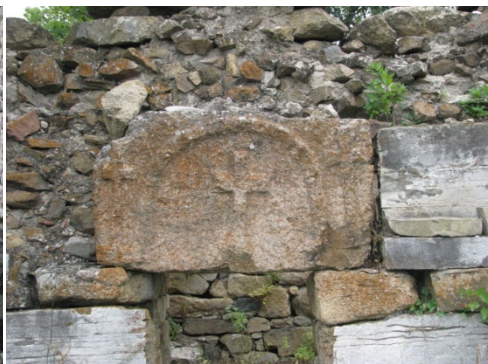
სურ. 30

ლი ტონის ქვიშისფერი ქვისგან. სარკმლის საპირე ხაზოვანი დეკორითაა შემკული, კარის ბალავარზე კი ამოკეთილია ნალისებრი ფორმის თაღოვანი თავსართი, გადანაკეცებზე თითო მაღალი ჯვარია აღმართული. კიდევ ერთი ჯვარი მოცემულია კომპოზიციის ცენტრში (სურ. 30). ეკლესიის გარშემო ყრია მასიური პროფილირებული ქვები, როგორც ჩანს – თარო-კარნიზის ფრაგმენტები. ეს კარნიზი, სავარაუდოდ, შენობის თავდაპირველ ფენას განეკუთვნება (ერთ ადგილას, სამხრეთ-აღმოსავლეთ კუთხეში ერთი ასეთი ქვა შერჩენილია კედელზე). სამშენებლო ტექნიკის ხასიათითა და შემორჩენილი დეკორატიული დეტალების (ეკლესიის ბალავარის რელიეფის მსგავსი დეკორატიული მორთულობა შემორჩენილია ამავე რეგიონში მდებარე სოფ. დიდი კლდეისის წმ. გიორგის VI-VII სს-ის ეკლესიის სარკმლის თავსართზე (სურ. 31)) თავისებურებების გათვალისწინებით ეკლესია, სავარაუდოდ, ადრეული შუა საუკუნეების ძეგლს წარმოადგენს.

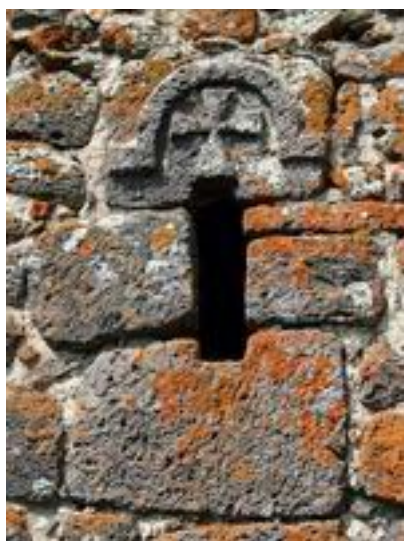
სურ. 31. დიდი კლდეისის წმ. გიორგის ეკლესიის სარკმლის თავსართი
